Wenzenbach 13 Querbauwerke

Datum: 07.11.2025

Querbauwerke Wenzenbach

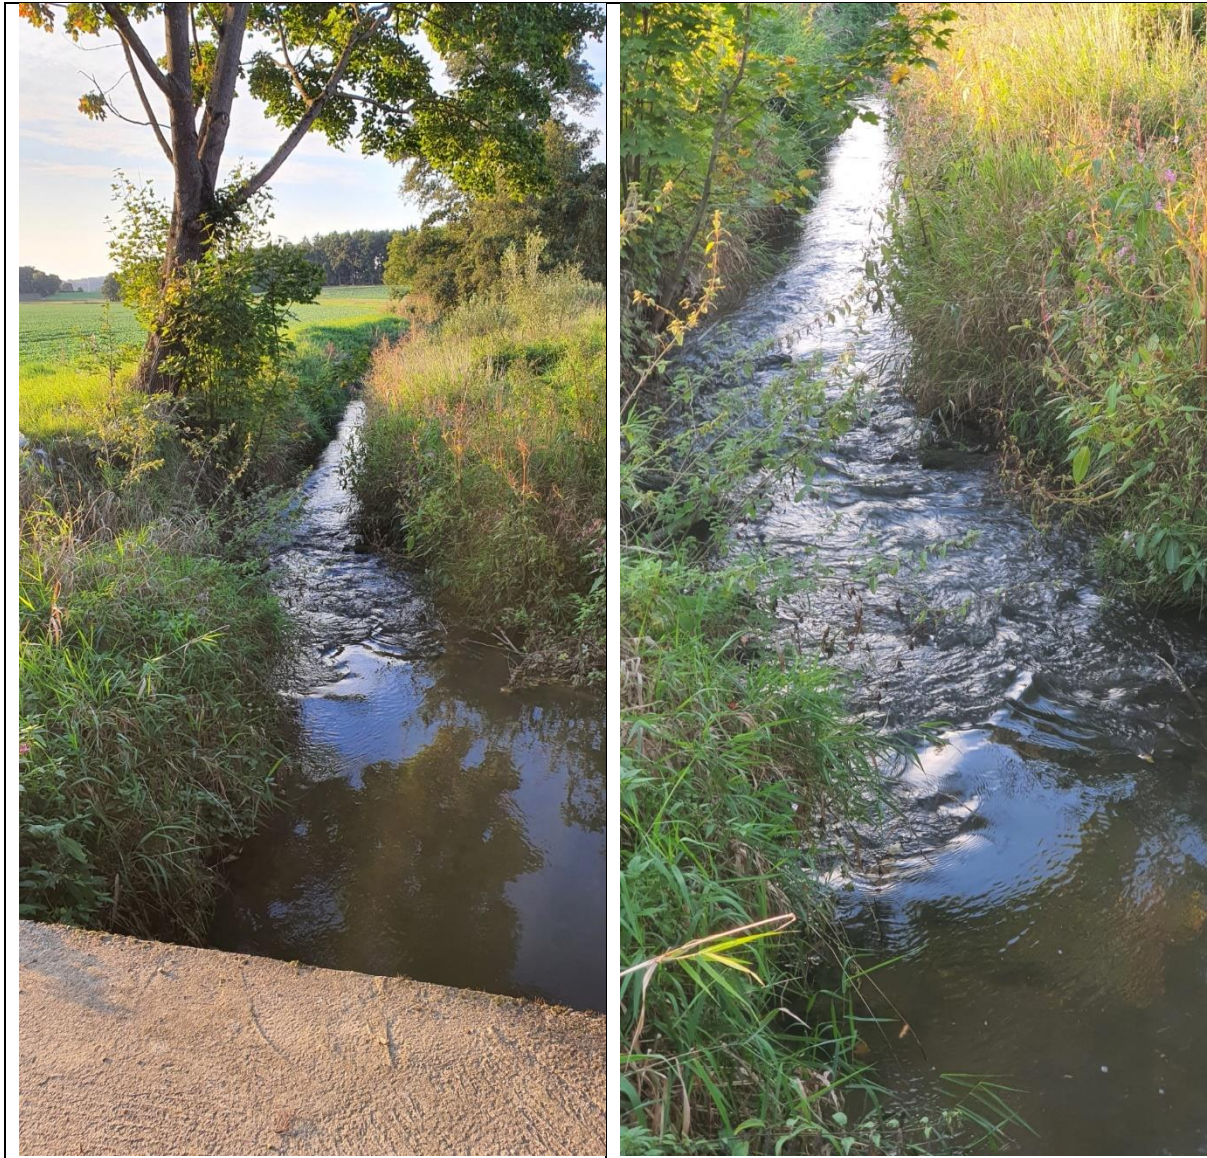
Querbauwerk 1

Fünf Meter flussabwärts der Betonbrücke neben einer kleinen Kapelle am nördlichen Rand des Hölzlhofes befindet sich eine intakte fünf Meter lange Sohlgleite aus Natursteinen. Für grössere Fische ist die Durchgängigkeit schwierig.

Experteneinschätzung der flussaufwärtsgerichteten Durchgängigkeit für Fische	eingeschränkt durchgängig

Wenzenbach: **Querbauwerk 1**, Sohlgleite Hölzlhof 1, 93173 Wenzenbach. Aufnahme links mit Betonbrücke im Vordergrund. Blickrichtung beider Aufnahmen Richtung Nordwesten.

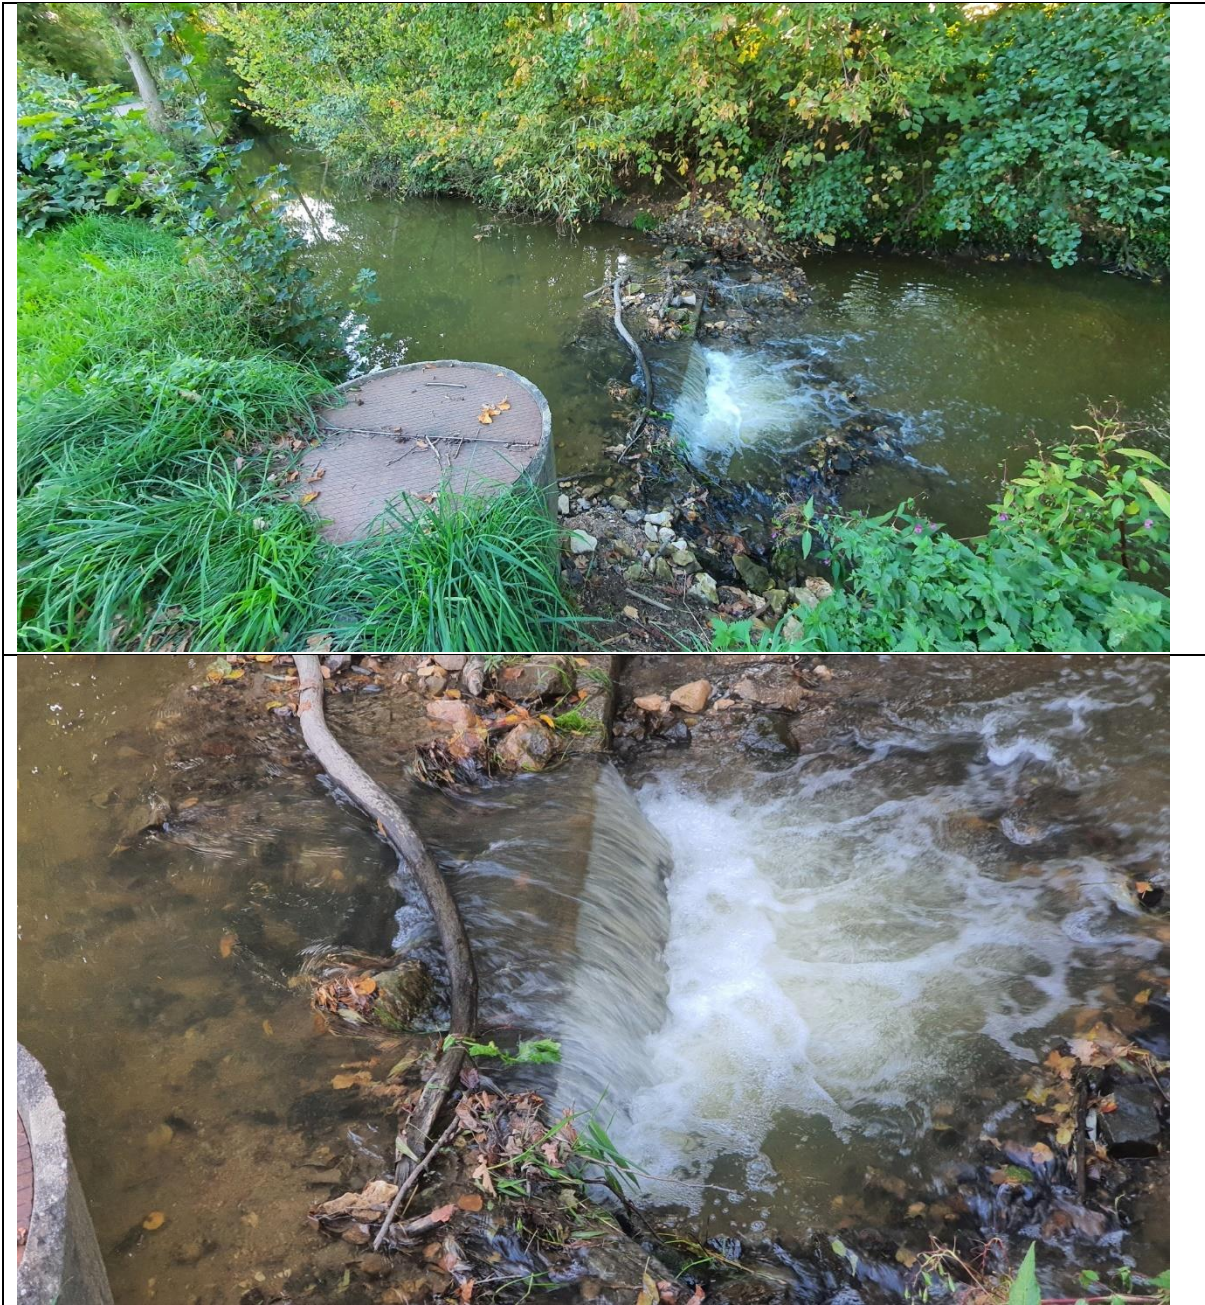
Querbauwerk 2

Ein Absturz mit 0,4 Meter Höhe direkt bei der Hofeinfahrt mit steiler Uferböschung. Im Umweltatlas Bayern ist das Querbauwerk als mangelhaft durchgängige Sohlrampe angegeben. Vorgefunden wurde jedoch ein Absturz. Das Wasser läuft mit einem abgelösten Wasserstrahl nur in der Mitte des Absturzes, da die Seitenränder mit Schwemmsand und Steinen belegt sind. Die Durchgängigkeit für Fische aller Größen ist mangelhaft.

Wenzenbach: **Querbauwerk 2**: Absturz (0,4 Meter) mit abgelöstem Wasserstrahl, Hölzlhof 1, 93173 Wenzenbach. **Oben** und **unten**: Blickrichtung nach Westen.

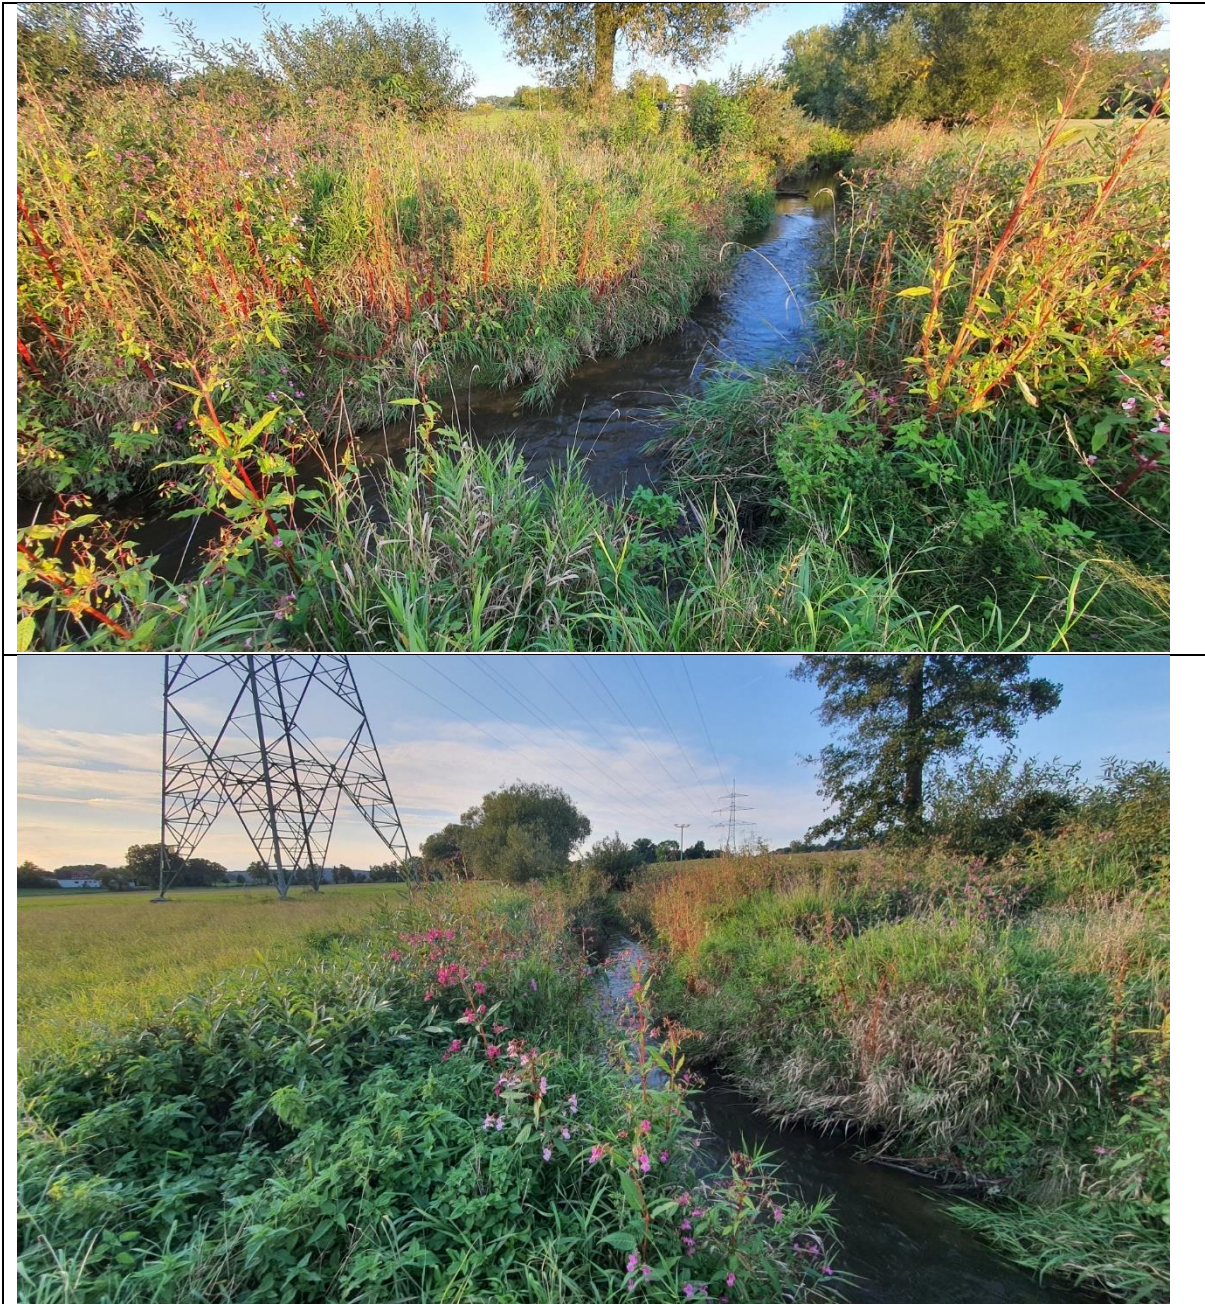
Querbauwerk 3

Die Sohlengleite mit einer Länge ist bei niedrigem Wasserstand fast nicht zu erkennen, da sie ein geringes Gefälle hat. Für Fische besteht kein Hindernis.

Minimale Wassertiefe im Wanderweg in Metern	0,10
	Experteneinschätzung der flussaufwärtsgerichteten Durchgängigkeit für Fische	frei durchgängig
Bemerkung	Sohlengleite fast nicht erkennbar, Länge 8 Meter. Im « <i>Umweltatlas Bayern Querbauwerke</i> » als eingeschränkt durchgängig verzeichnet

Wenzenbach: **Querbauwerk 3: Sohlgleite** **Oben:** Blickrichtung Süden, **unten:** Blickrichtung Norden

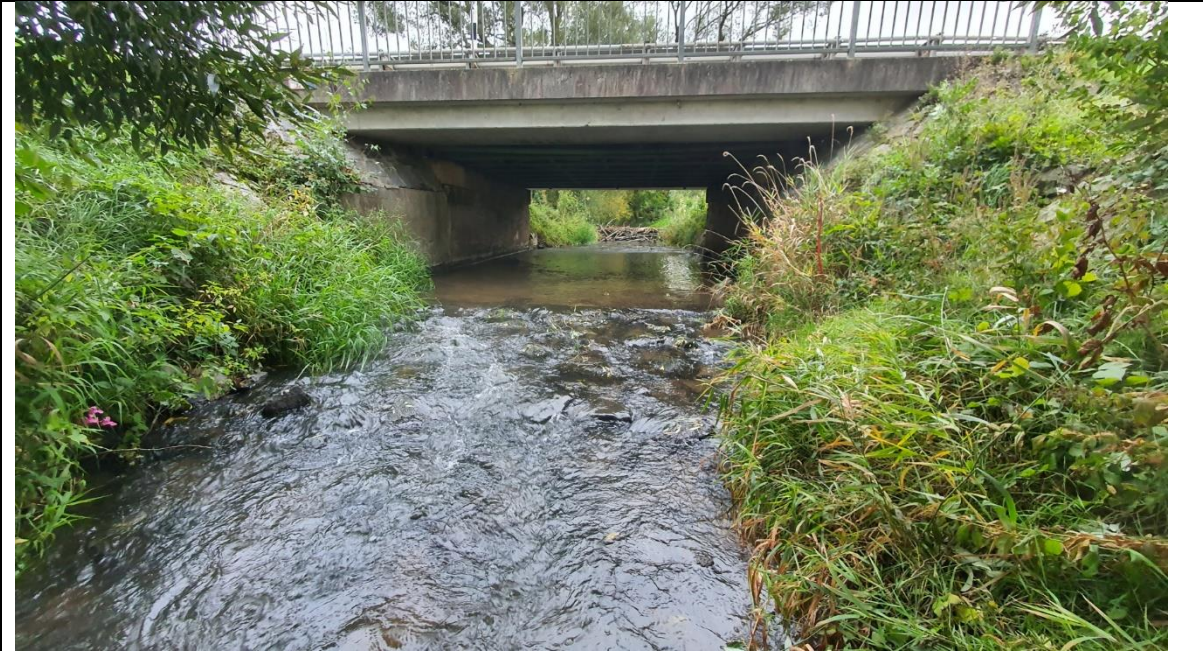
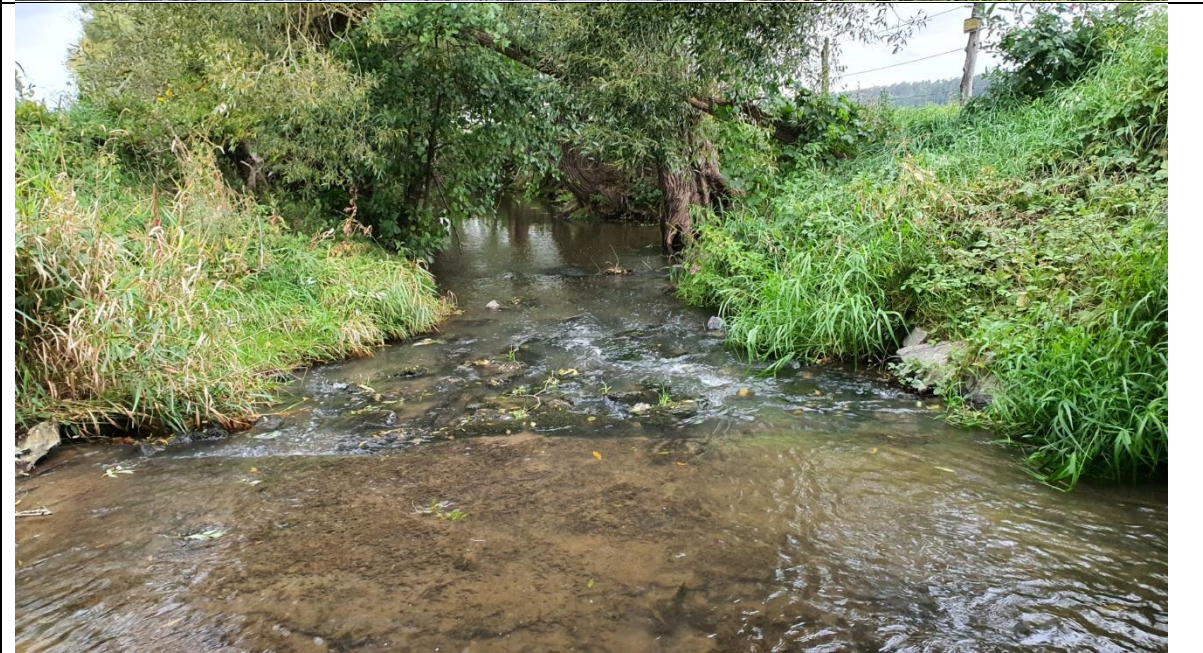
Querbauwerk 4

Eine eingeschränkt durchgängige Sohlengleite direkt im Anschluss an die Autobrücke. Für grosse Fische besteht keine Durchgängigkeit. Die Sohlengleite hat ca. 0,3 Meter Gefälle auf einer Länge von 5 Metern (1:16,7). Die Durchgängigkeit bei Niedrigwasser ist eingeschränkt. Die Durchgängigkeit wird zudem durch die vorangehende glatt betonierte und breite Flusssohle der Autobrücke eingeschränkt da die Wassertiefe hier nur 10cm beträgt (am 23.9.2025) Ein beidseitig erhöhtes Bankett unter der Brücke könnte die Bachbettbreite verkleinern und so für grössere Wassertiefe in der Bachmitte sorgen. Etwa 50 Meter flussaufwärts verhindert ein Biberdamm die Durchgängigkeit für Fische vollständig.

Bemerkung	50 Meter Flussaufwärts wird der Wenzenbach durch einen intakten Biberdamm ca. 0.6 Meter aufgestaut, dadurch keine Aufstiegsmöglichkeit für Fische
--	------------------	---

Wenzenbach Querbauwerk 4. Oben: Blickrichtung flussaufwärts nach Südosten mit Sohlgleite im Vordergrund und glattem, betonierten Sohlengrund unter der Brücke. Im Hintergrund ist der Biberdamm zu sehen. **Unten:** Blick flussabwärts nach Nordwesten vom Sohlengrund der Brücke auf die Sohlgleite.

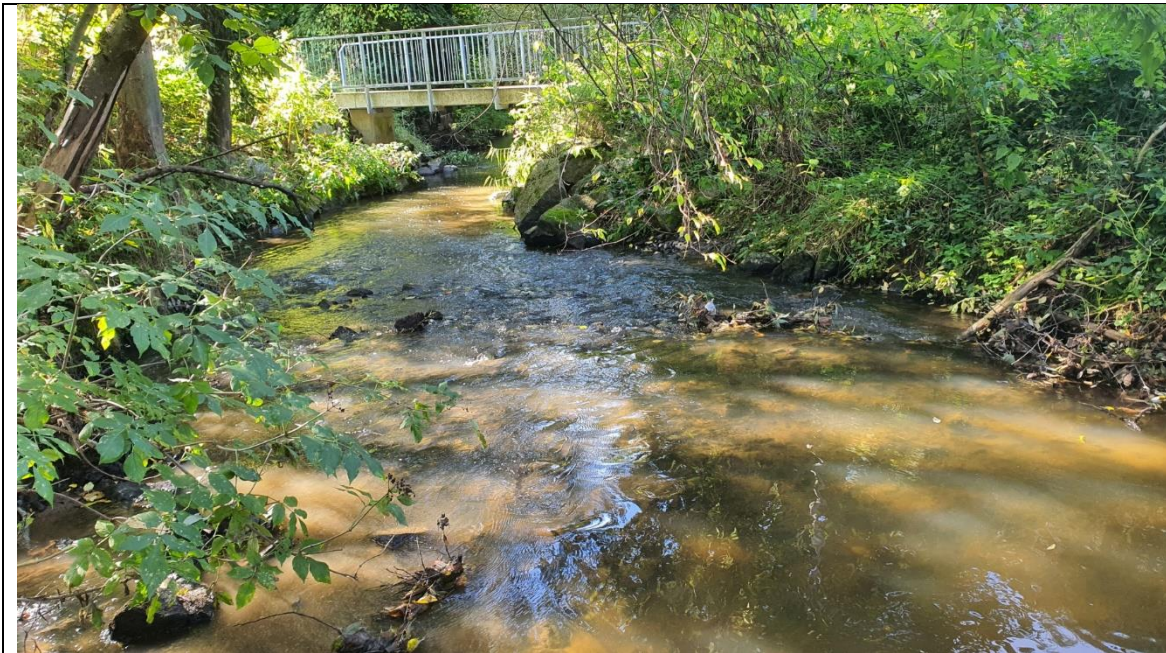
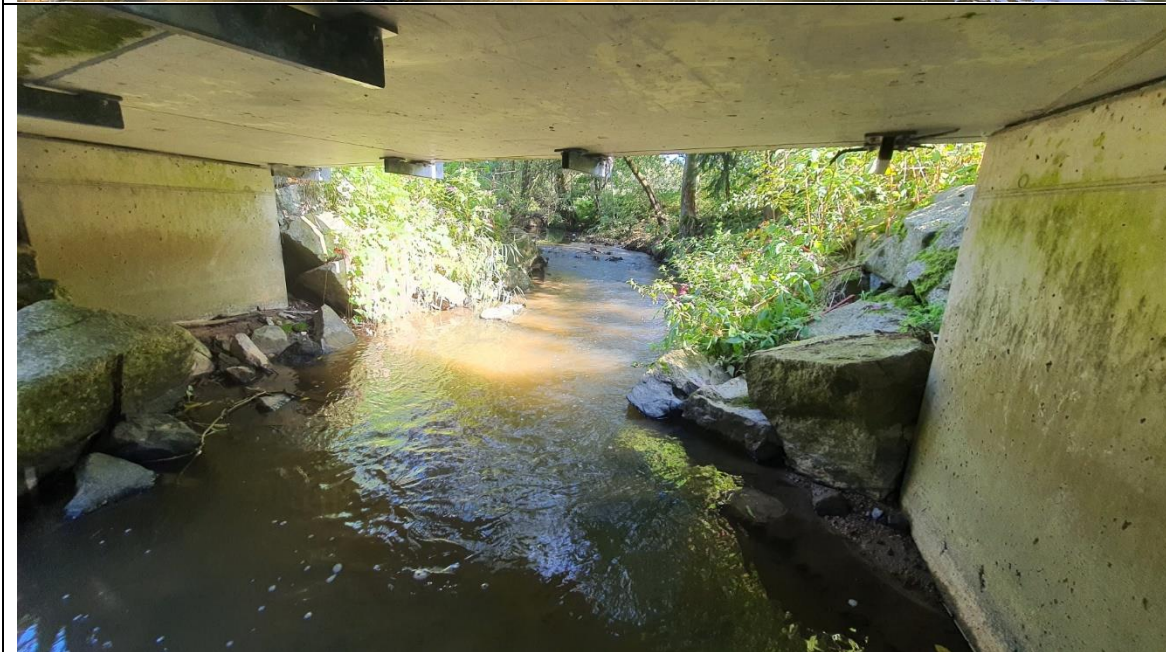
Querbauwerk 5

Eine Fussgängerbrücke mit Bankett aus Flussbausteinen bildet durch die betonierten Pfeiler einen Durchlass der aber den Bachlauf nicht wesentlich verengt. Als Spülschutz wurden grosse Flussbausteine zu Beginn und am Ende des Durchlasses angebracht. Das Querbauwerk ist für Fische frei durchgängig.

Experteneinschätzung der flussaufwärtsgerichteten Durchgängigkeit für Fische	frei durchgängig
Bemerkung	Brückenpfeiler bilden Durchlass. Brücke weist kein Bankett auf. Ufersicherung durch grosse Flussbausteine seitlich.

Wenzenbach Querbauwerk 5, Fussgängerbrücke mit Bankett aus Flussbausteinen bei Grafenhofen. Brückenpfeiler bilden einen Durchlass, der frei durchgängig für Fische ist. **Oben:** Blickrichtung flussabwärts nach Südwesten. **Unten:** Blick flussabwärts Richtung Westen.

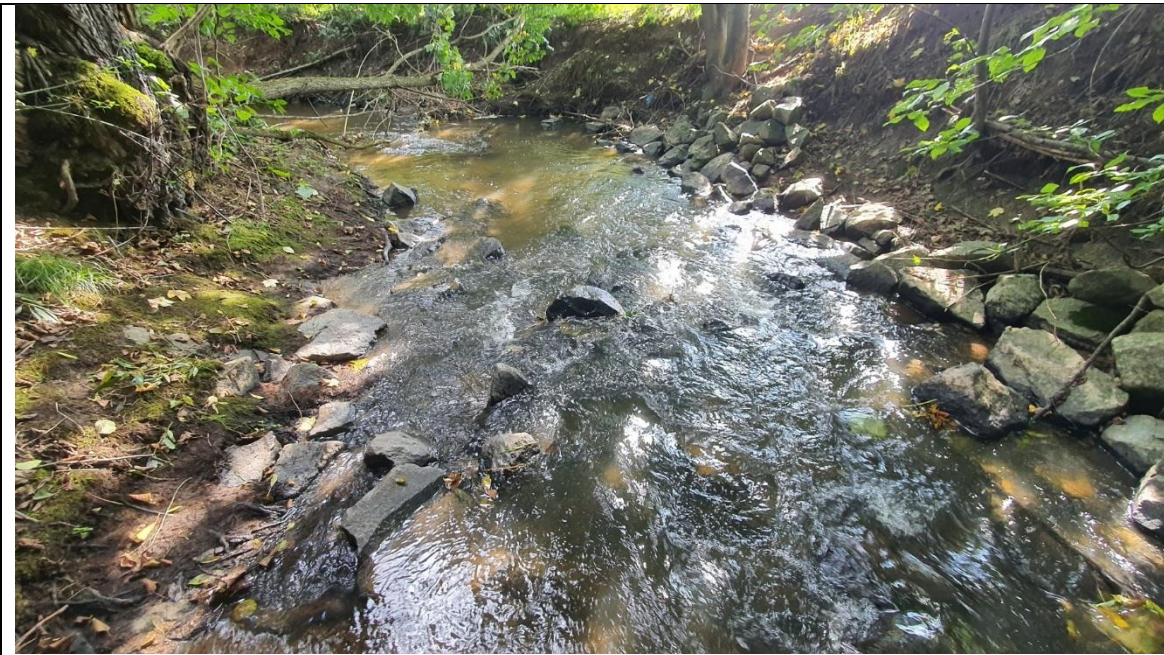
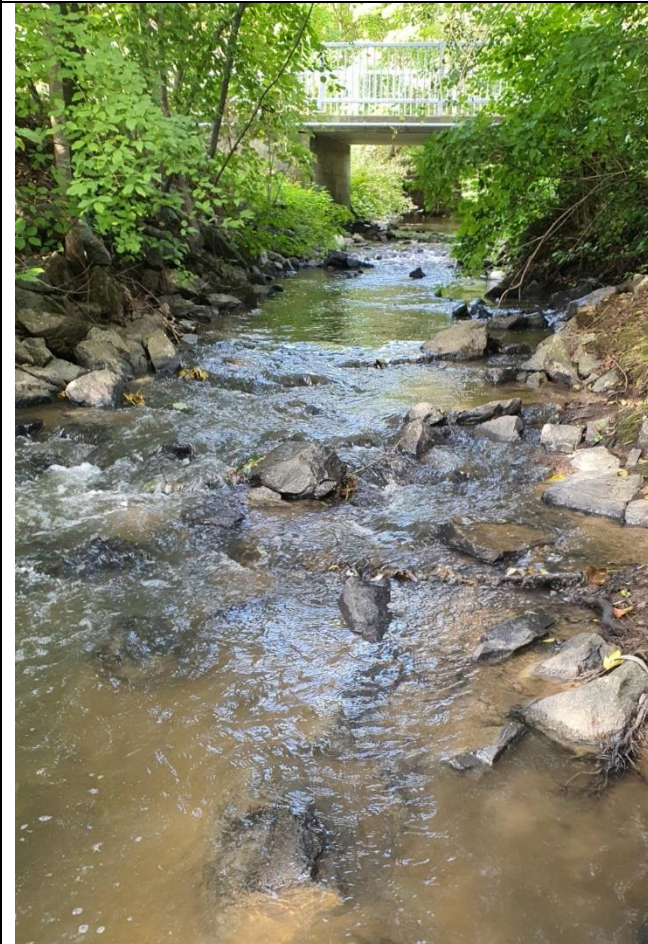
Querbauwerk 6

Kurze Sohlrampe mit grösseren Flussbausteinen im Bachbett und am Ufer sorgen für Ruhigwasserbereiche. Die Sohlengleite ist frei durchgängig mit Einschränkung für grosse Fische.

Querbauwerk 6: Sohlrampe 30 Meter unterhalb der Fussgängerbrücke beim Sportplatz/Kinderspielplatz Wenzenbach. Oben: Sohlrampe in Blickrichtung Süden. Unten: Blickrichtung flussaufwärts Richtung Norden mit Fussgängerbrücke mit Querbauwerk 7 im Hintergrund.

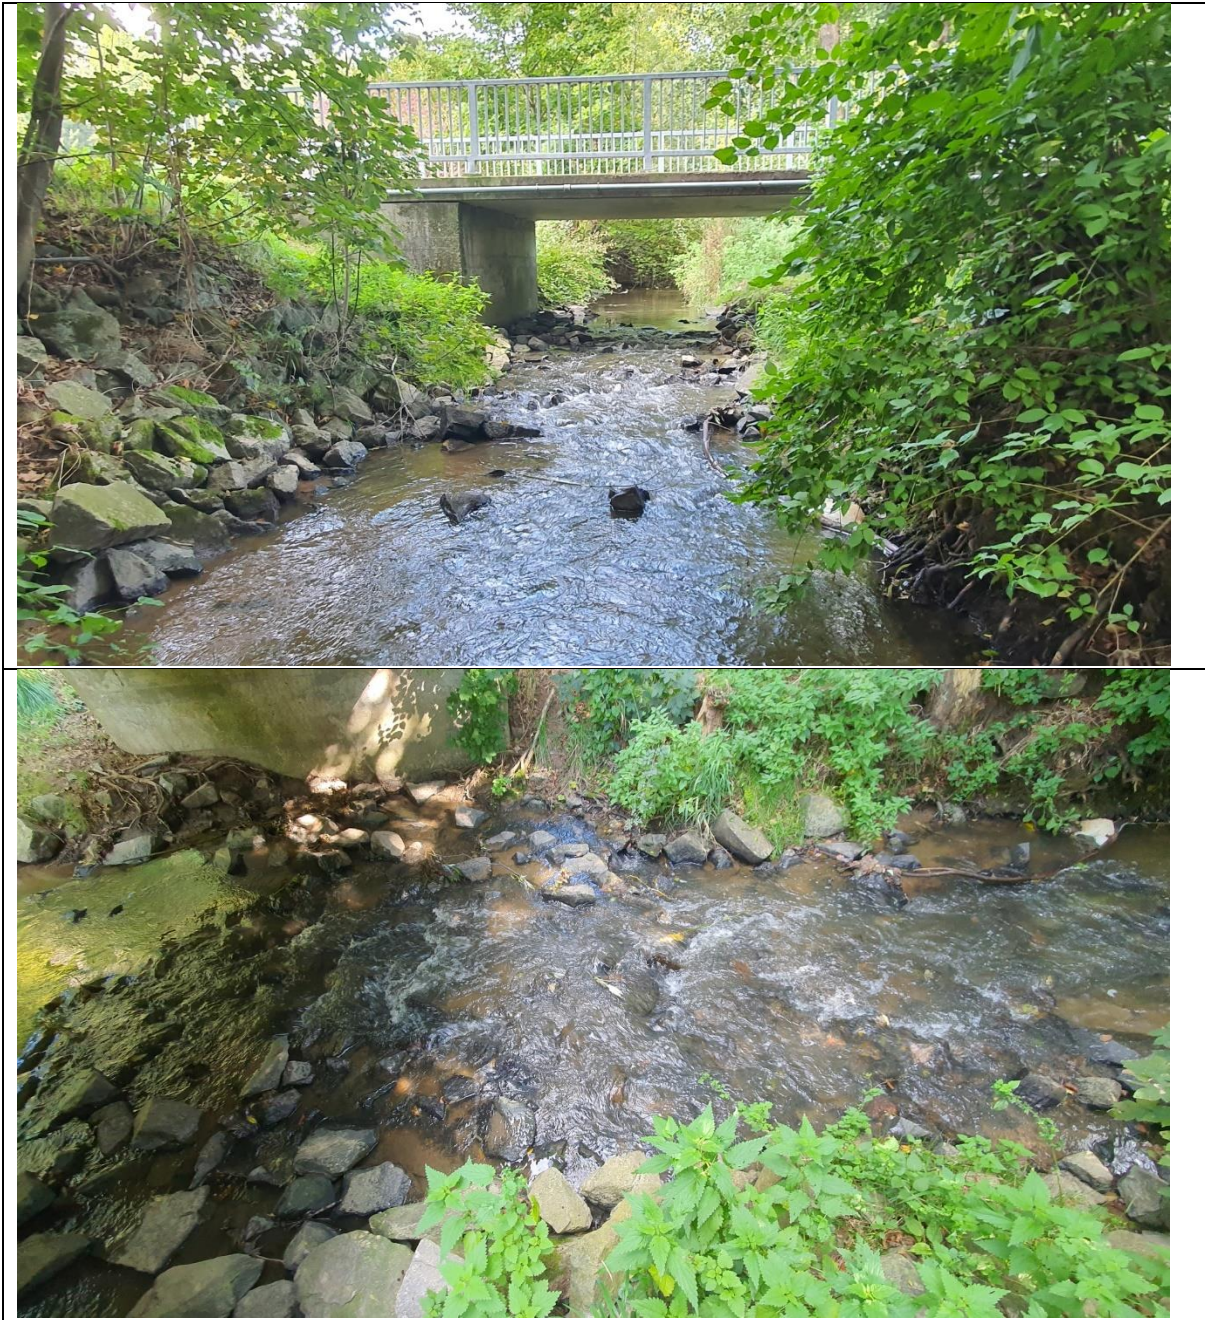
Sohlrampe mit einer Länge von 9 Metern beginnt schon unter der Fussgängerbrücke. Aufgrund des starken Gefälles und geringen Wassertiefe ist die Durchlässigkeit besonders für grosse Fische nicht möglich. Bei geringem Wasserstand zunehmend schwieriger Aufstieg für Fische aller Grössen.

Experteneinschätzung der flussaufwärtsgerichteten Durchgängigkeit für Fische	eingeschränkt durchgängig

Querbauwerk 7 Sohlrampe. Oben: Sohlrampe Blickrichtung nach Norden. **Unten:** Blick nach Osten. Sohlrampe beginnt schon unter der Fussgängerbrücke. Brückenbankett mit Flussbausteinen und Schwemmsand

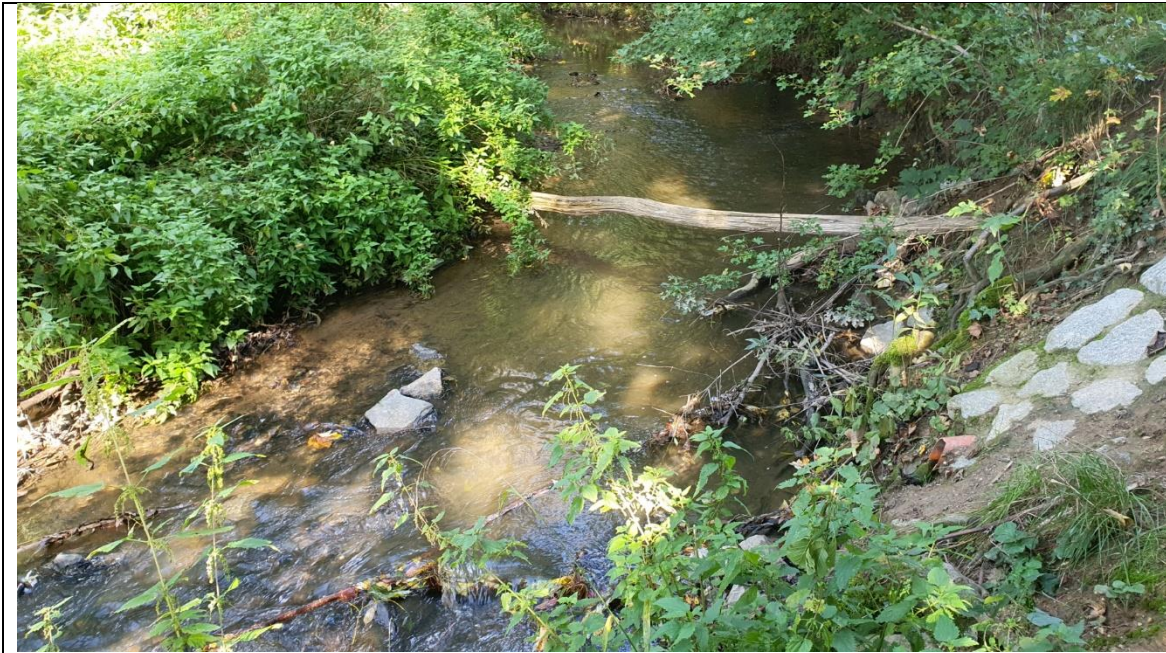
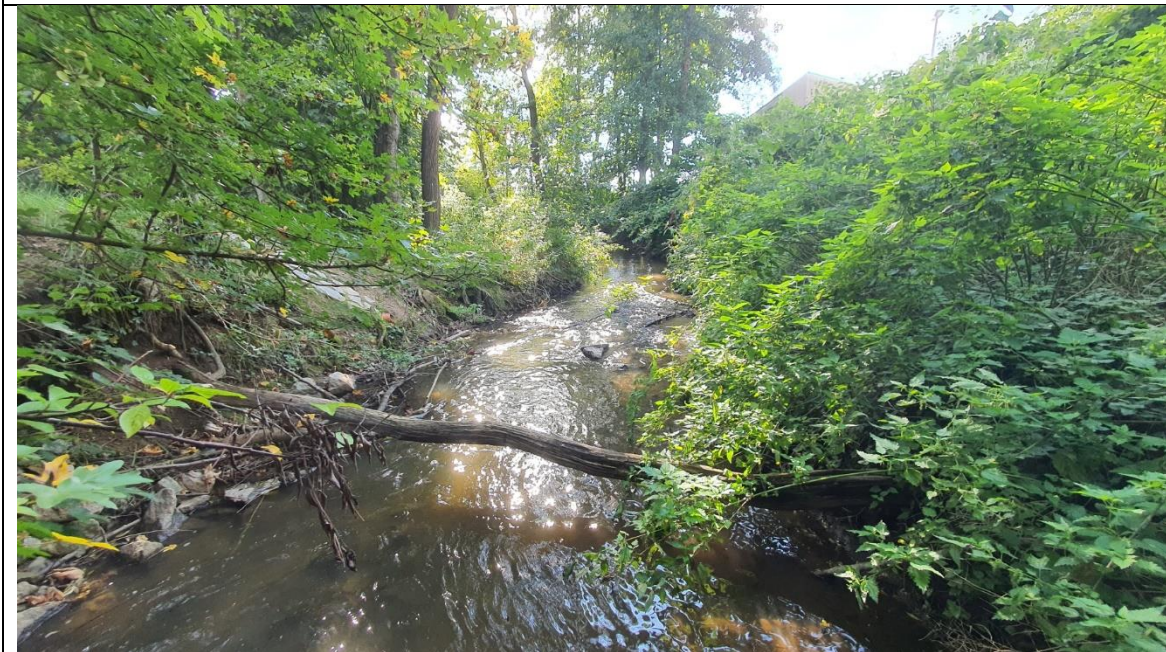
Querbauwerk 8

Ein baufälliger Absturz. Reste sind nur noch an beiden Ufern vorhanden. Im Bachbett fließt das Wasser normal. Querbauwerk im Bachbett nicht mehr vorhanden, frei durchgängig für Fische.

Bemerkung	Aus Flussbausteinen (Granitblöcken) gemauerter Abbruch. Im Bachbett nicht mehr intakt. Gemauerte Reste nur noch an beiden Uferbereichen. Dadurch frei durchgängig

Querbauwerk 8: Reste eines Absturzes. **Oben:** Absturz nicht mehr sichtbar. Blickrichtung nach Norden. **Unten:** Blickrichtung nach Süden.

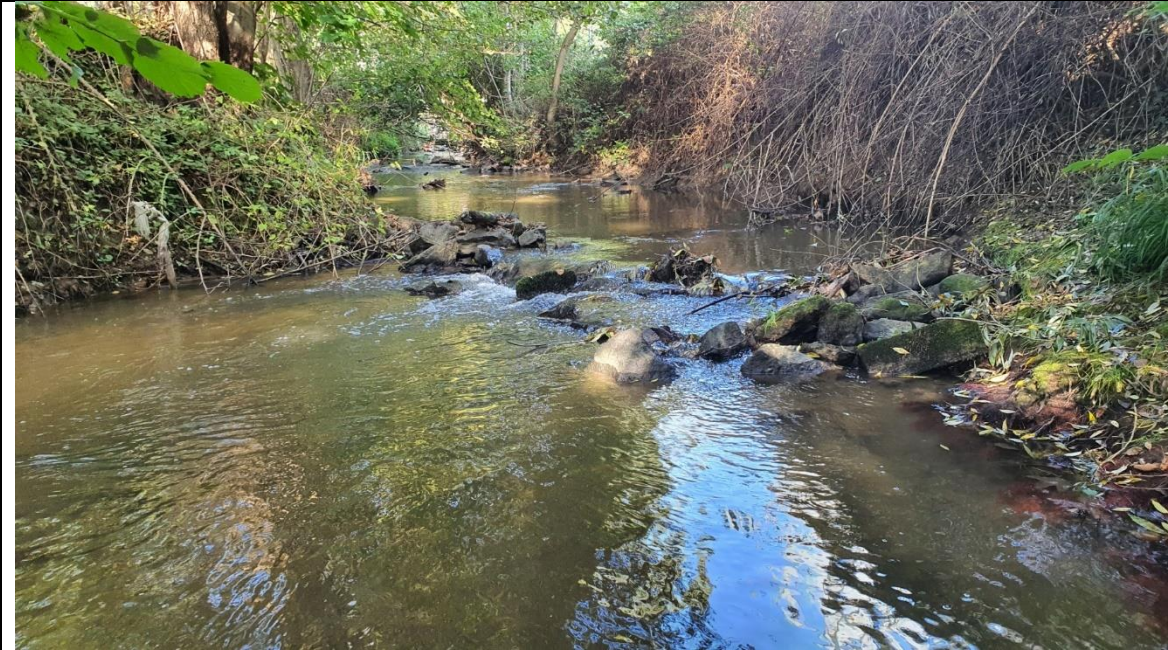
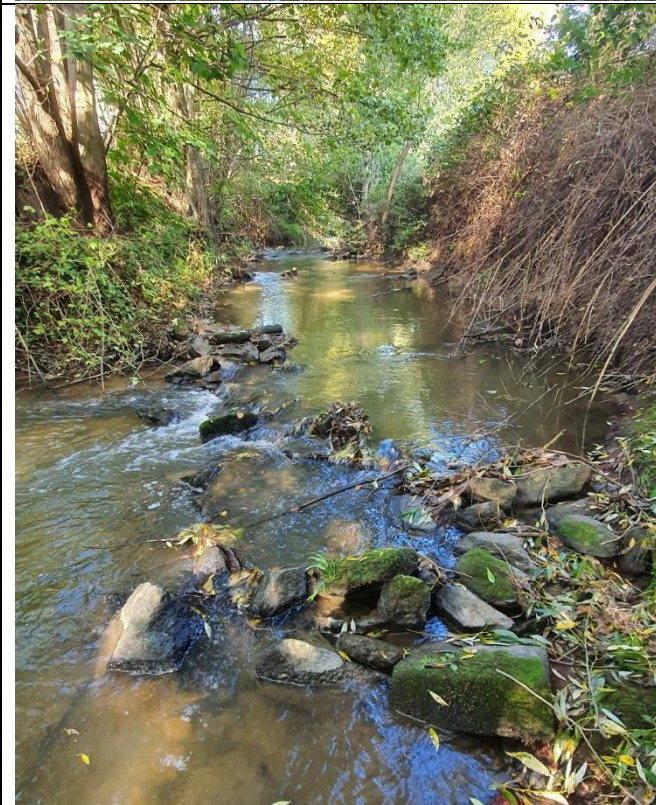
Querbauwerk 9

Absturz aus Wasserbausteinen. Absturz hat nur eine Höhe von 10 cm. Kein abgelöster Wasserstrahl. Bei niedrigem Wasserstand aber schwer durchgängig besonders für grössere Fische.

Objektdaten	Nr.	9
	Kartierer	T. Hörbrand
	Datum	29.09.2025
	Büro	Büro für faunistische Kartierung, 93161 Sinzing
	Name der Anlage	Wenzenbach nördlich neben Tennisplätzen und Sportplatz
	Erfassungsmethode	terrestrische Vermessung
	Lagebeschreibung	Wenzenbach neben Tennisplätzen und Sportplatz
	Gewässer / Gewässerkennzahl	Wenzenbach 152298
	GPS (GK: RW/HW) Genauigkeit ±10 Meter (Garmin gpsmap 66s)	RW 4514348 HW 5437974
	Objektklasse	Sohlenbauwerk
	Objektart	Absturz
	Funktion	Sohlsicherung
	Zustand	intakt
	Konstruktionsmaterial	Naturstein
Attribute der Objektklassen Wehr, Sohlenbauwerk, Durchlass/ Verrohrung	Fallhöhe in Meter	0,10
	Sohlenstruktur (nur bei SR, SG, D, V)	
	Abgelöster Wasserstrahl	nein
	Rückstau des Bauwerks (nur bei W)	
	Ausreichende Wassertiefe im Unterwasser	ja
	Fliessgeschwindigkeit auf/im Objekt	schnell (unter 1m/s)
	Minimale Wassertiefe im Wanderweg in Metern	0,10
	Experteneinschätzung der flussaufwärtsgerichteten Durchgängigkeit für Fische	eingeschränkt durchgängig

Querbauwerk 9: Absturz. Oben und unten: Blickrichtung Norden.

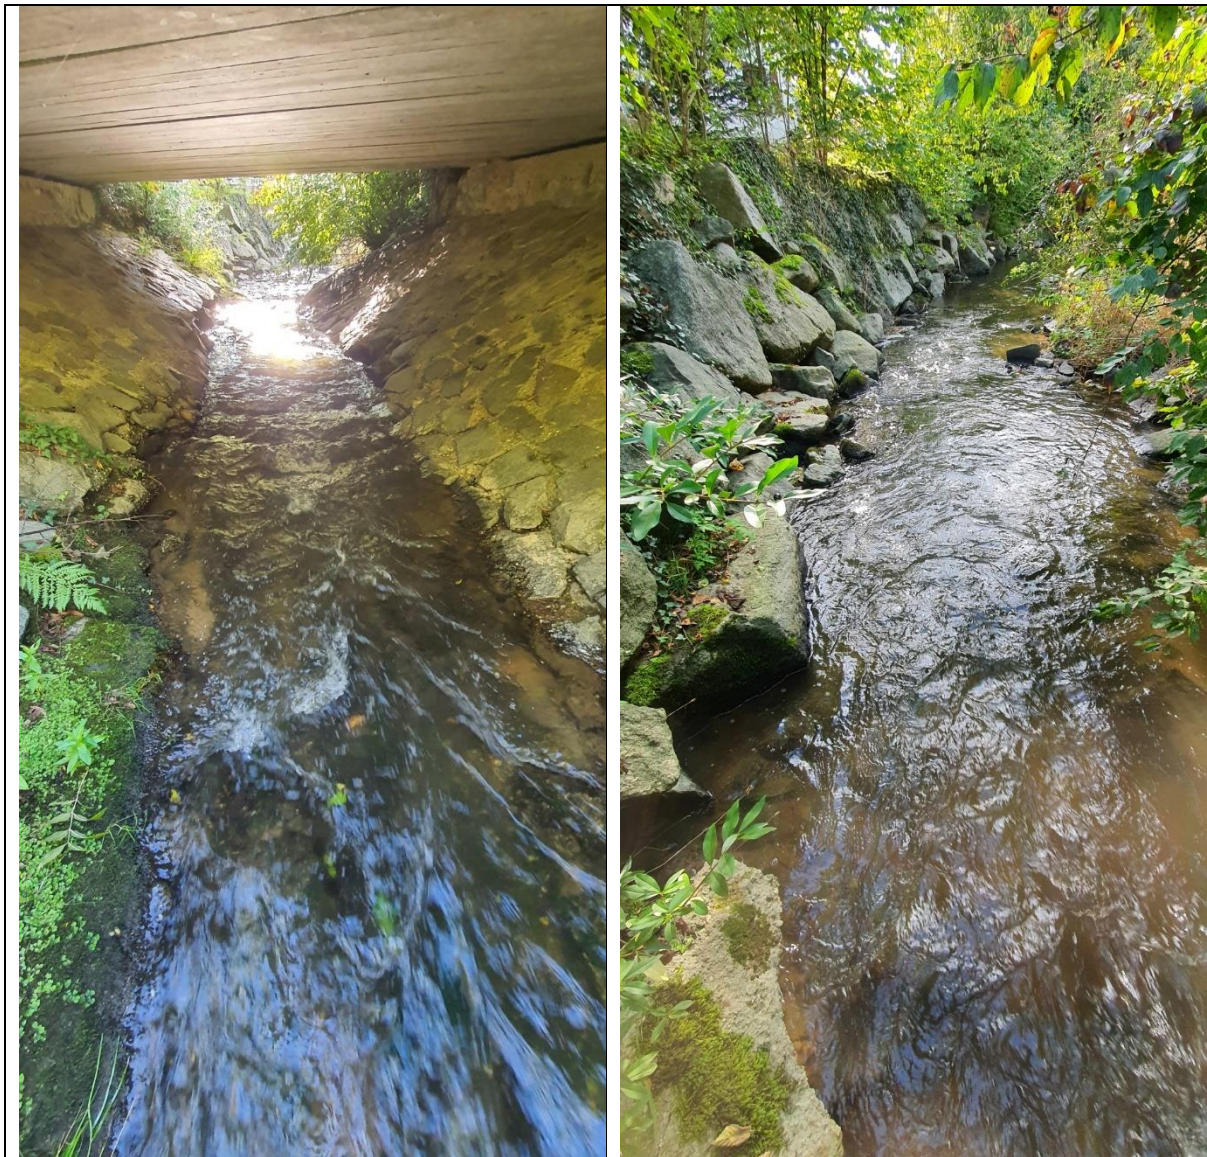
Querbauwerk 10

Ein gemauertes Brückenbankett engt das Bachbett auf eine Breite von 1 Meter ein. Dadurch reissende Fliessgeschwindigkeit (1,5m/s) des 10 Meter langen Durchlasses unter der Brücke. Da der Durchlass nahtlos an die Sohlrampe (Querbauwerk 11) anschliesst, ergibt sich ein Flussabschnitt von über 40 Meter Länge der eine reissende Fliessgeschwindigkeit aufweist die eine flussaufwärts gerichtete Barriere für Fische ist. Durchgängigkeit zusammen mit Querbauwerk 11 ist mangelhaft.

Experteneinschätzung der flussaufwärtsgerichteten Durchgängigkeit für Fische	mangelhaft durchgängig,

<p>Bemerkung</p>	<p>Durchlass unter der Autobrücke mit gemauertem Bankett. Sehr steiles Bankett aus Beton mit Natursteinen gemauert. Hier zahlreiche Losungen des Fischotters. Sohlengrund ebenfalls mit Beton und Natursteinen gemauert. Sohlengrund geht nahtlos in die Sohlenrampe flussaufwärts (siehe Nr. 11) über. Flussabwärts ist das linksseitige Ufer durch sehr grosse Flussbausteine aus Granit gesichert.</p>
--	-------------------------	---

Querbauwerk 10: Durchlass. **Links:** Durchlass mit steilem Brückenbankett. Blickrichtung nach Westen. An den Oberkanten Losung vom Fischotter. **Rechts:** Ende des Durchlasses mit Flussbausteinen zur Ufersicherung. Blickrichtung nach Westen.

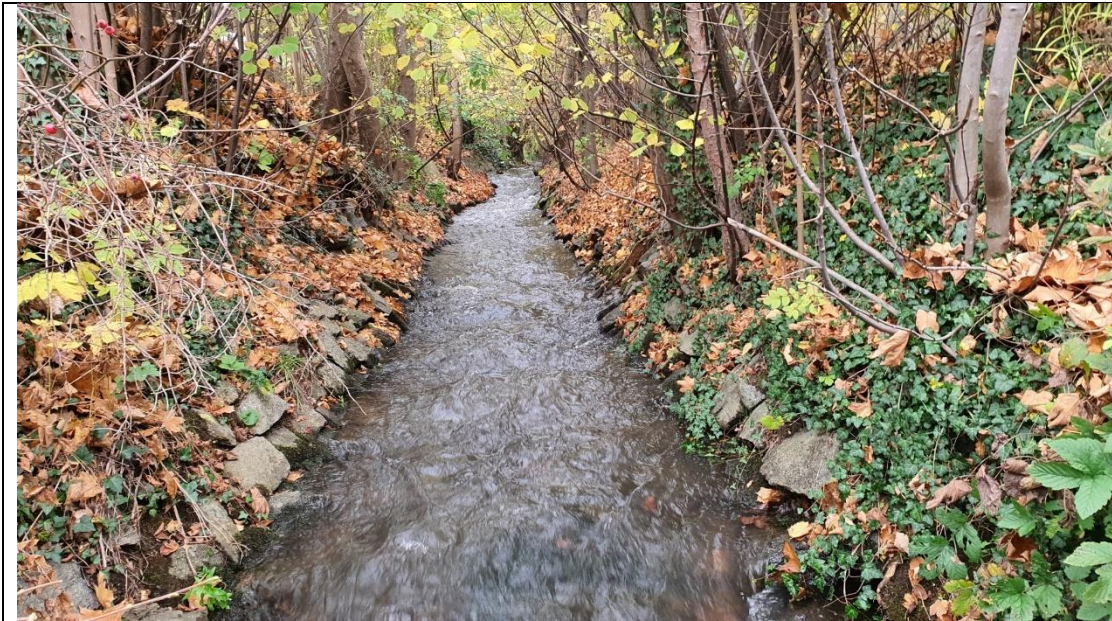
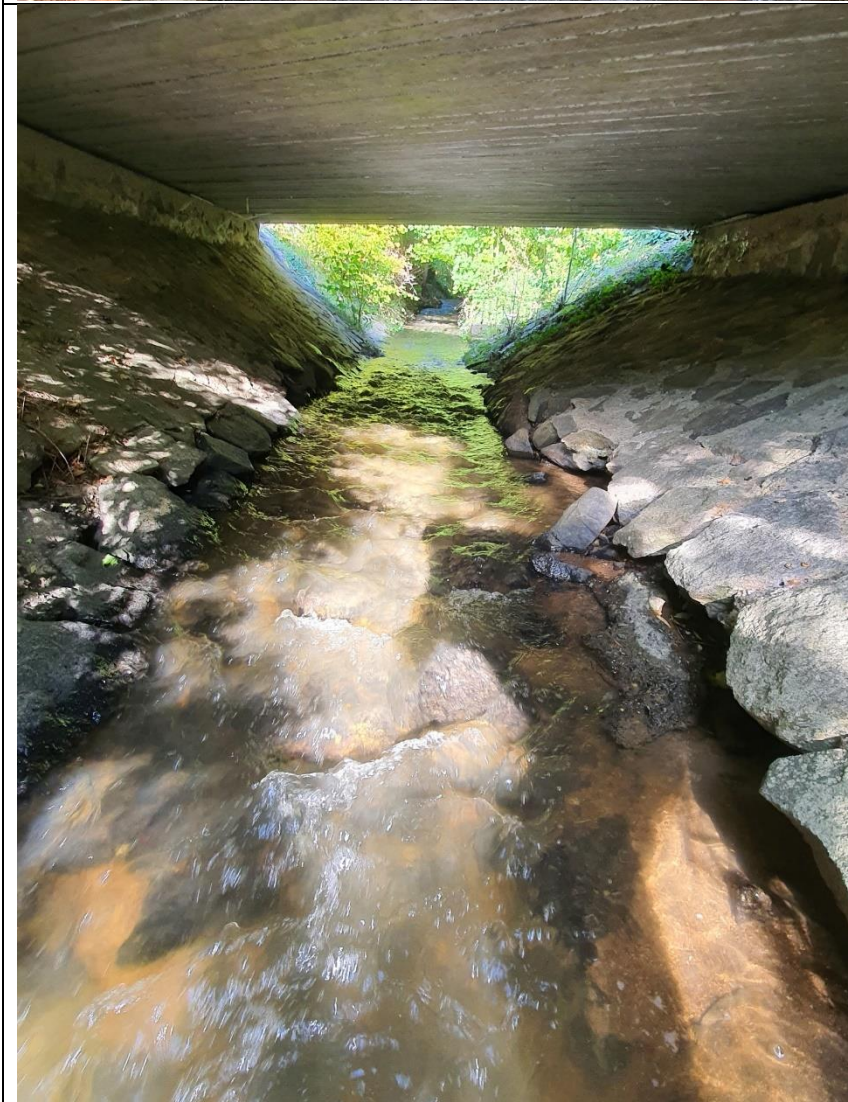
Querbauwerk 11

Eine Sohlenrampe mit einer Länge von 30 Metern, die sich nahtlos an den Durchlass des Querbauwerkes Nr. 10 anschliesst, und ein gemauertes Ufer, das das Bachbett auf die halbe Bachbreite einengt, verursachen eine reissende Fließgeschwindigkeit. Fehlende ruhige Strömungsbereiche und die schnelle Fließgeschwindigkeit verhindern die flussaufwärtsgerichtete Durchgängigkeit für Fische.

Experteneinschätzung der flussaufwärtsgerichteten Durchgängigkeit für Fische	mangelhaft durchgängig	
	Bemerkung	Sohlengleite beginnt 30m vor der Brücke und geht nahtlos in den Durchlass (Brücke) über.

Querbauwerk 11: Sohlenrampe. Oben Sohlenrampe mit gemauertem Ufer. Blickrichtung flussaufwärts nach Osten. Unten: nahtloser Übergang der Sohlenrampe (Querbauwerk 11) in den Durchlass unter der Brücke (Querbauwerk 10) Blickrichtung nach Osten.

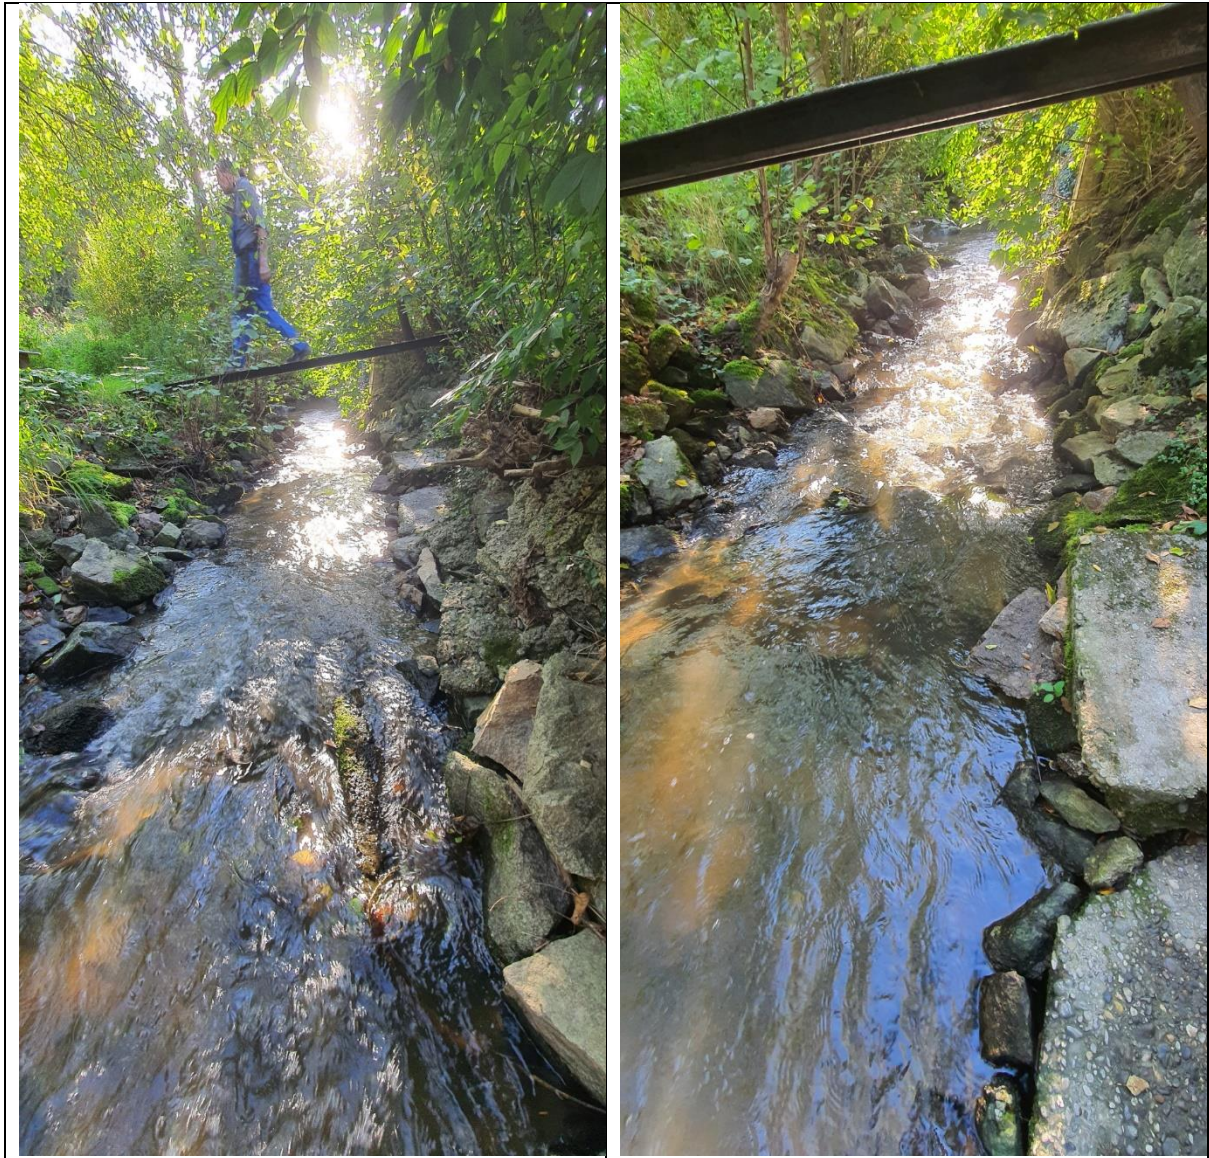
Querbauwerk 12

Eine Sohlengleite und starke Einengung des Bachbettes erzeugen eine reissende Strömung auf einer Länge von ca. 5 Metern.

Bemerkung	Bachbett durch seitliche Flussbaustein eingeengt, dadurch schnellere Fliessgeschwindigkeit.

Querbauwerk 12: Sohlengleite. Links und rechts: Sohlengleite mit Blickrichtung nach Westen.

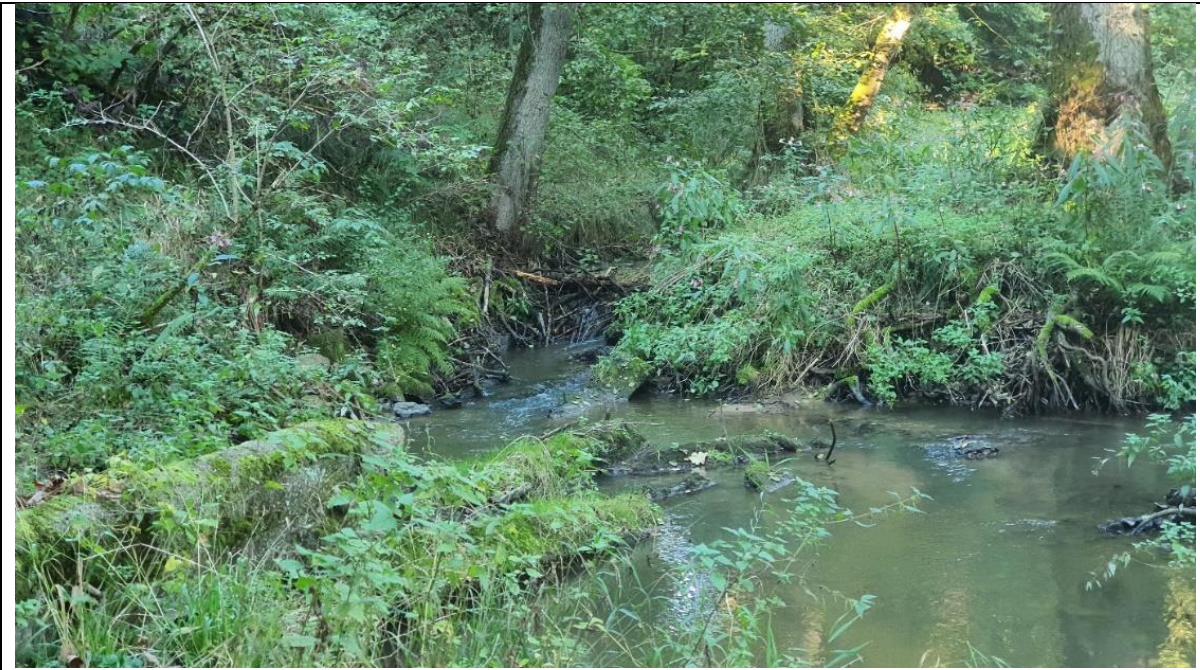
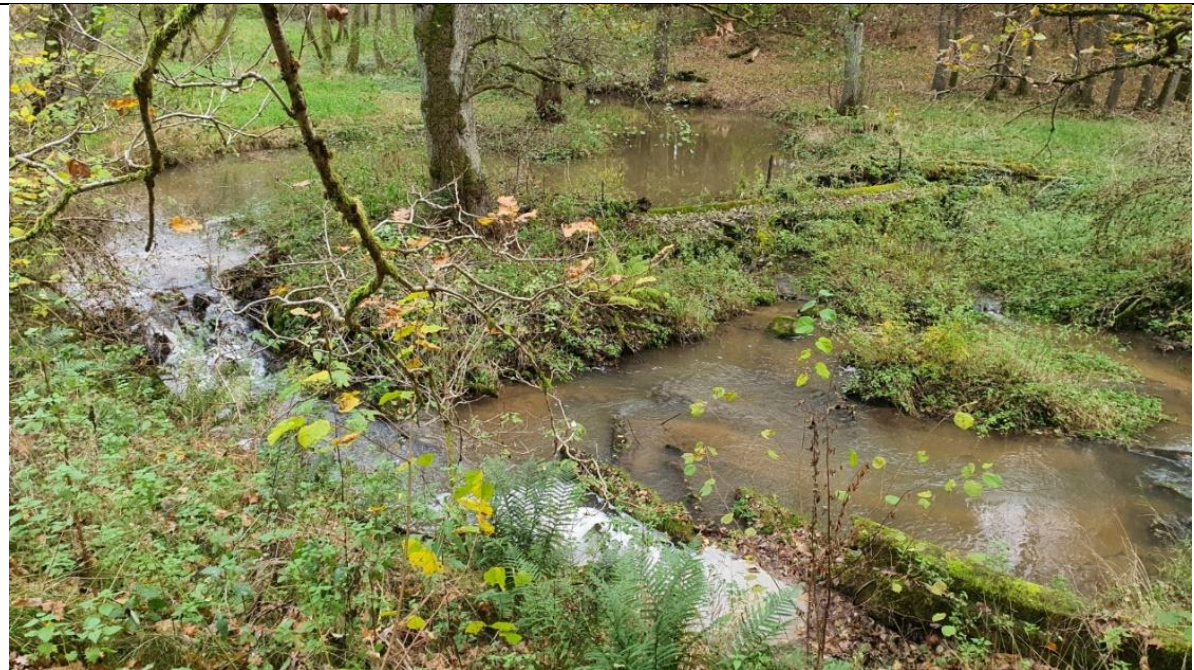
Querbauwerk 13

Reste eines Wehres im Wald 480 Meter flussaufwärts nach dem Weiler Birkmühle. Reste des Wehres bilden zusammen mit angeschwemmten Totholz einen schmalen etwa anderthalb Meter breiten und ein 1,10 Meter tiefen Absturz oder Damm. Bei erhöhtem Wasserstand wird das Hindernis seitlich mit abgelöstem Wasserstrahl überflutet. Aufgrund des langen Rückstaus bis zu 100 Metern könnte es sich auch um einen ehemaligen Biberdamm handeln. Keine Durchgängigkeit für Fische.

Minimale Wassertiefe im Wanderweg in Metern	0,20
	Experteneinschätzung der flussaufwärtsgerichteten Durchgängigkeit für Fische	mangelhaft durchgängig
Bemerkung	Reste des ehemaligen Wehres bilden mit angeschwemmten Totholz Hindernis für die Fischwanderung

Querbauwerk 13: Wehrabsturz mit Totholz bei Niedrigwasser am 29.9.2025. Blickrichtung nach Nordosten. Links kommt nach 20 Metern der Radweg nach Falkenstein. Nicht im Bild sichtbar.

Querbauwerk 13: Wasser stürzt über Wehrabsturz/Totholz. Im Hintergrund ist der Aufstau des Wenzelbachs zu erkennen. Leicht erhöhter Wasserstand am 28.10.2025. Blick vom Radweg nach Osten.
