Wenzenbach 13 Querbauwerke

Datum: 07.11.2025

Querbauwerke Wenzenbach

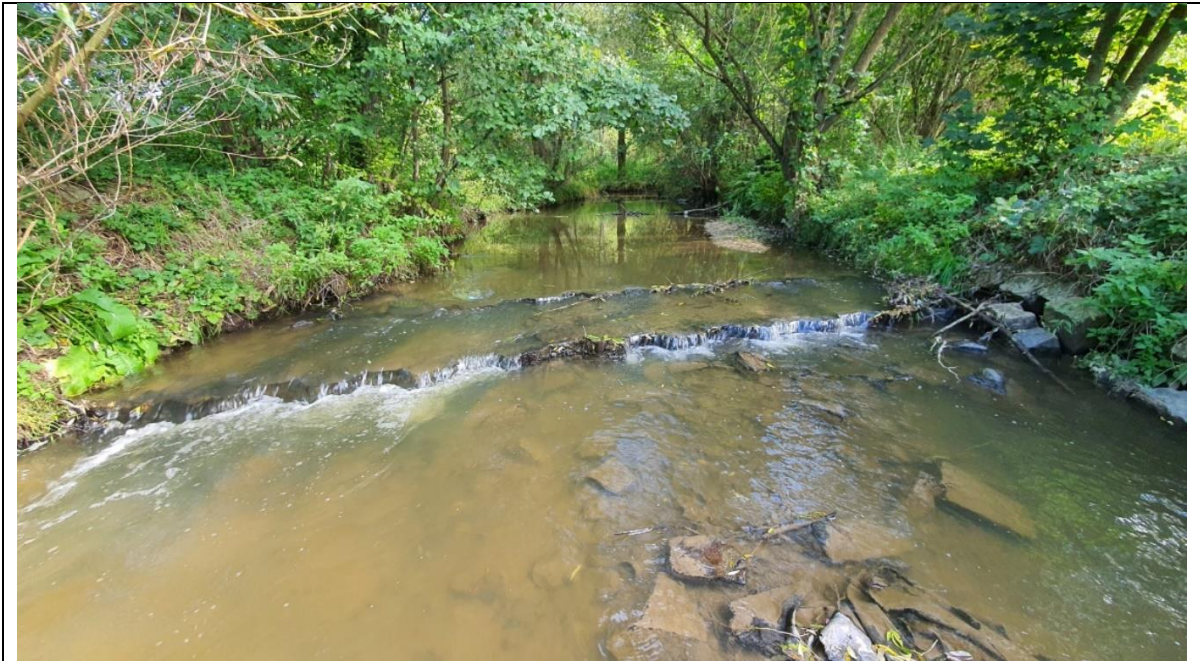
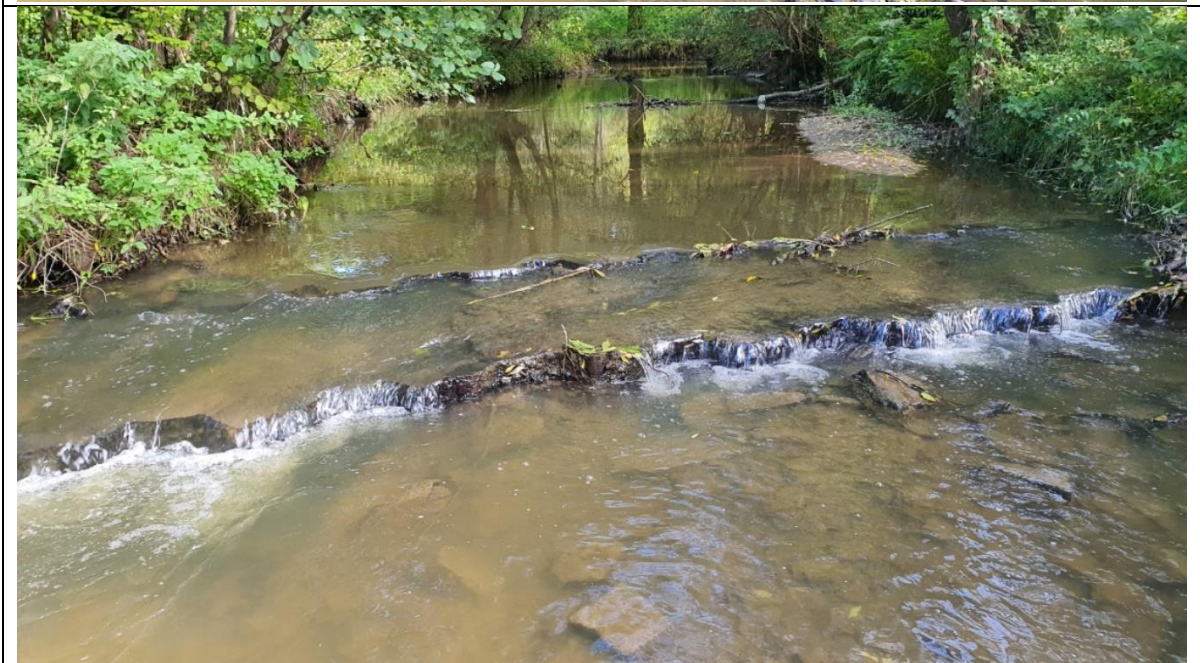
Bei Grafenhofen wurde ein Querbauwerk aus Spundwänden, das nicht im «*Umweltatlas Bayern Querbauwerke*» verzeichnet ist, entdeckt. Es stellt zumindest eine Behinderung für die flussaufwärtsgerichtete Durchgängigkeit für Fische dar.

Bei Grafenhofen wurde ein Querbauwerk entdeckt das nicht im Umweltatlas aufgeführt ist. Es besteht aus zwei Linien Spundwänden die über den Wasserkörper herausragen und eine Durchgängigkeit für Fische bei niedrigem Wasserstand verhindern. (Aufnahmen vom 29.9.2025)

Unbekanntes **Querbauwerk** 20 Meter flussaufwärts der Autobrücke bei Grafenhofen. Autobrücke ist als frei durchgängiger Durchlass aufgeführt. Oben und unten: Blickrichtung nach Osten von der Autobrücke aus.
