Wenzenbach 13 Querbauwerke

Datum: 07.11.2025

Querbauwerke Wenzenbach

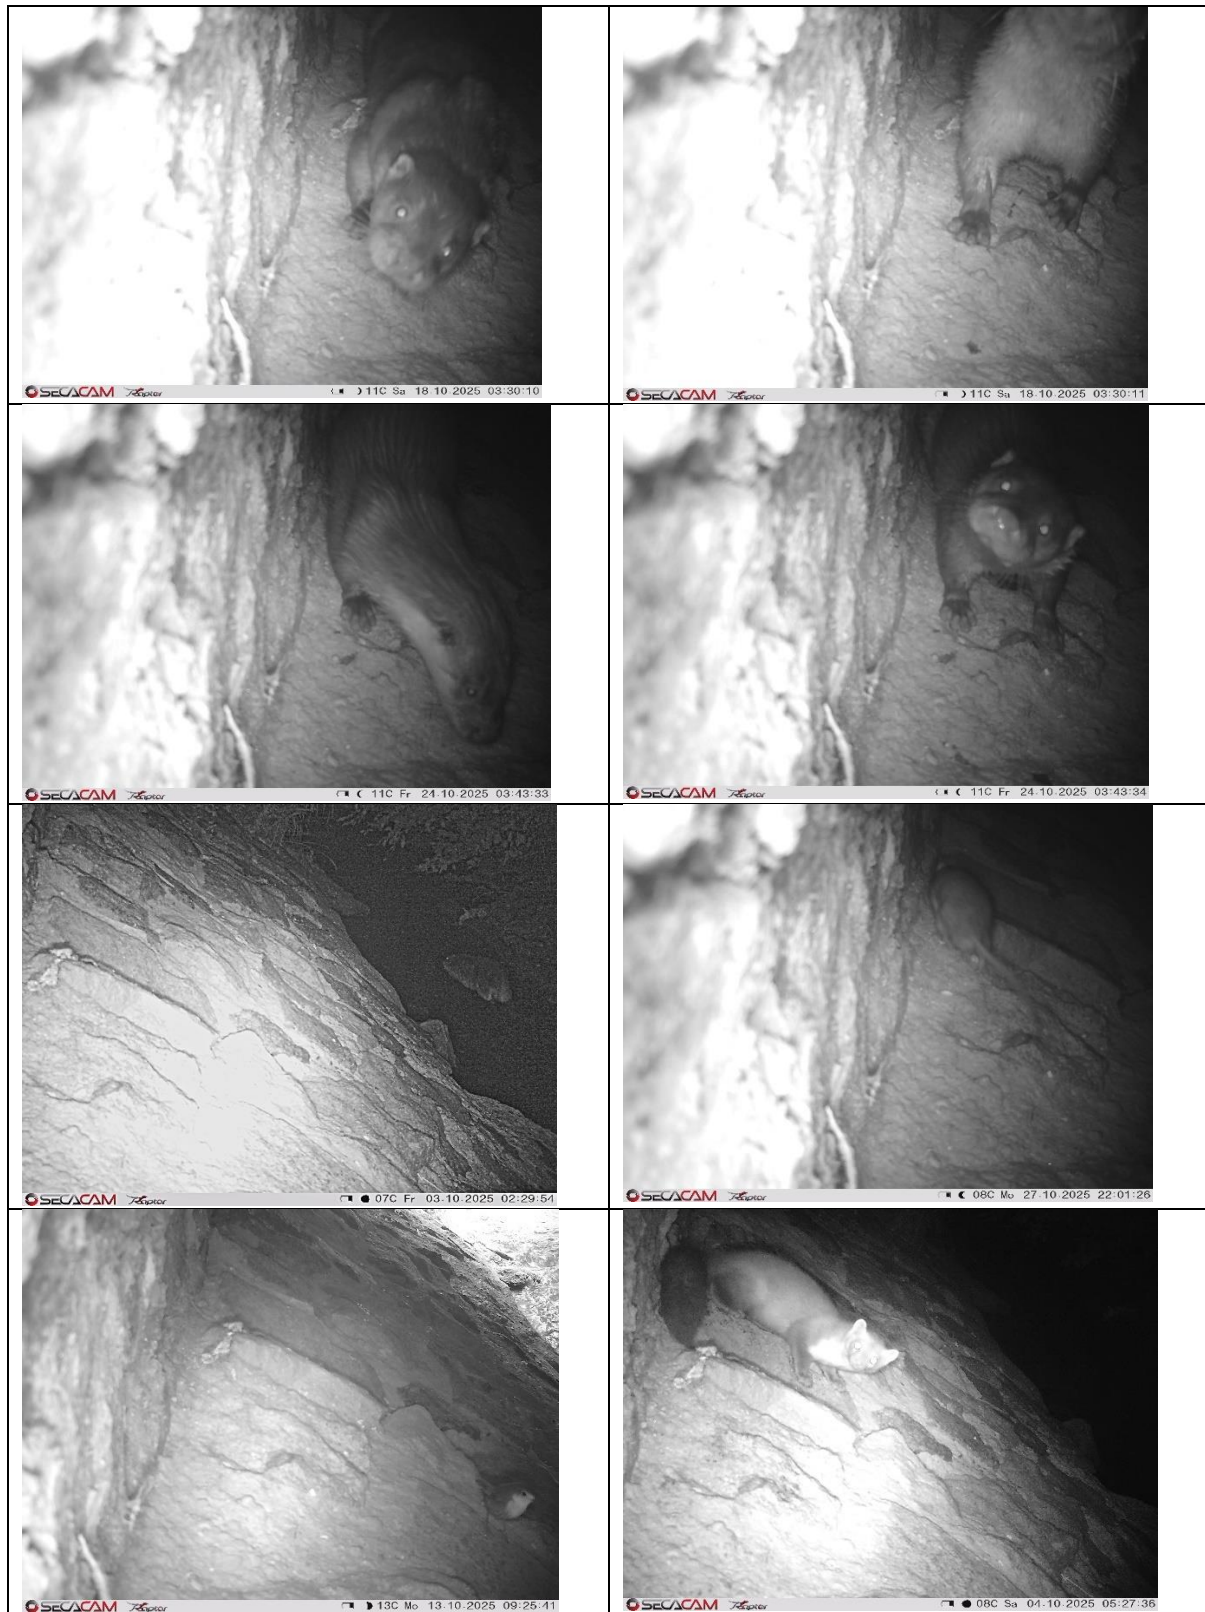
Beibeobachtungen Querbauwerk 10, Brücke Schönberger Str. Wenzelbach vom 29.9. bis 28.10.2025.

Querbauwerk 10: Brücke Schönberger Str. Wenzelbach 29.9. bis 28.10.2025: Fischotter (4x), Biber, Ratte, Rotkehlchen, Steinmarder
